NOTAT

Fremgang i ørredbestanden efter restaurering af Tversted Å

Af Jan Nielsen, fiskeplejekonsulent

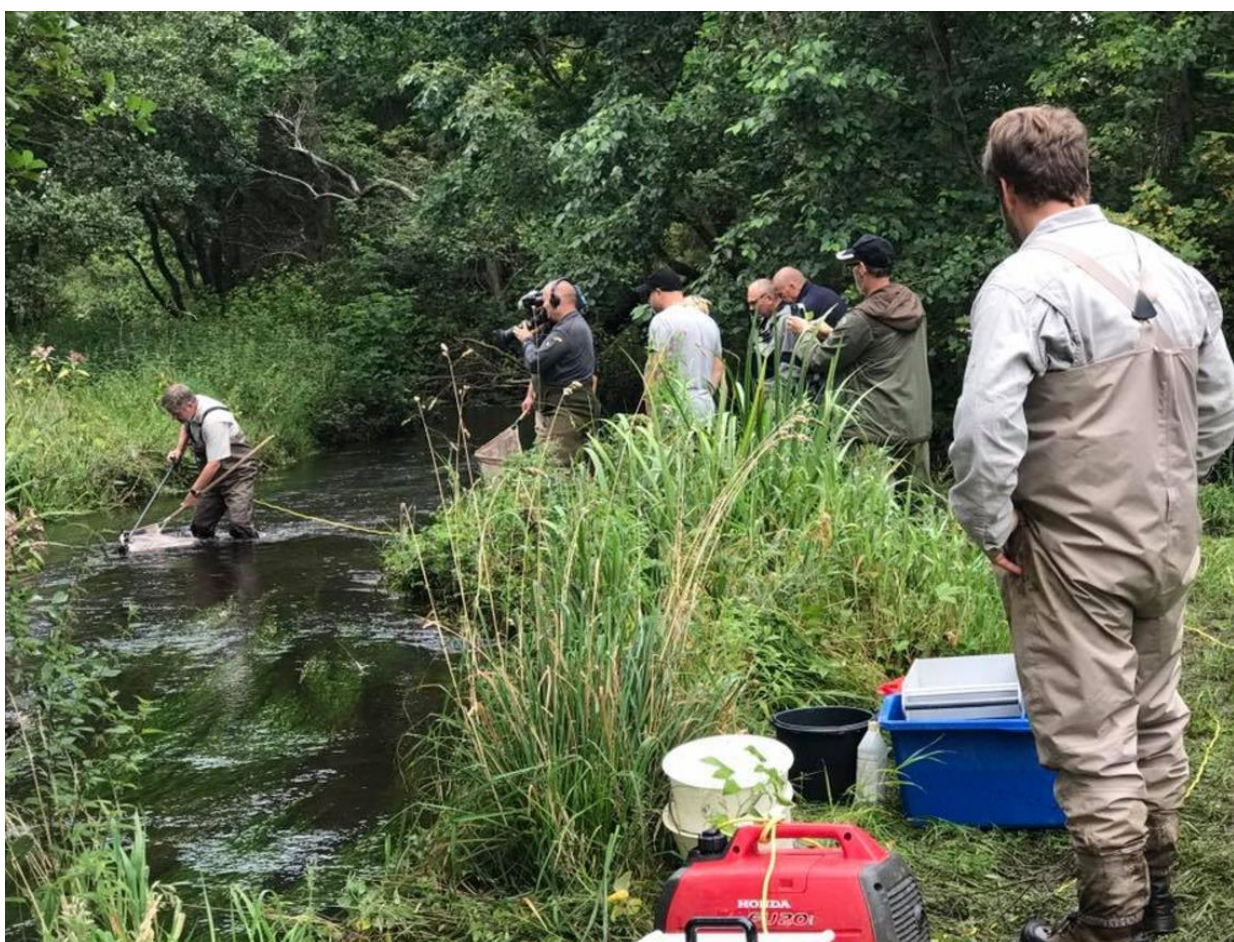
Elektrofiskeri og filmoptagelse nedstrøms Aabo Camping (station 6a), hvor der nu er kommet en stor ørredbestand fra gydning efter udlægning af gydebanker m.m.. Foto: Britt Mejer Christensen

Der blev som noget nyt fanget ørredyngel flere steder, og der var ualmindelig meget ørredyngel på station 6a (se forsidefoto), som indplacerer strækningen i "høj økologisk tilstand" i ørredindekset. Her blev der udlagt en gydebanke inden gydesæsonen 2015-2016, og der blev observeret gydning sidste vinter. Det store antal yngel i august viser, at der nu er gode gyde- og opvækstmuligheder for ørred på strækningen.
