Fiskeundersøgelser i Hillerød og Allerød Kommuner

## Fiskeundersøgelser i Havelse Å systemet 2019

Titel: FISKEUNDERSØGELSER I HILLERØD OG ALLERØD KOMMUNER 2019  
Fiskebestanden i Havelse Å systemet. Fysiske forhold, fiskearter, fiskeindeks og udvikling

Udgivet: December 2019

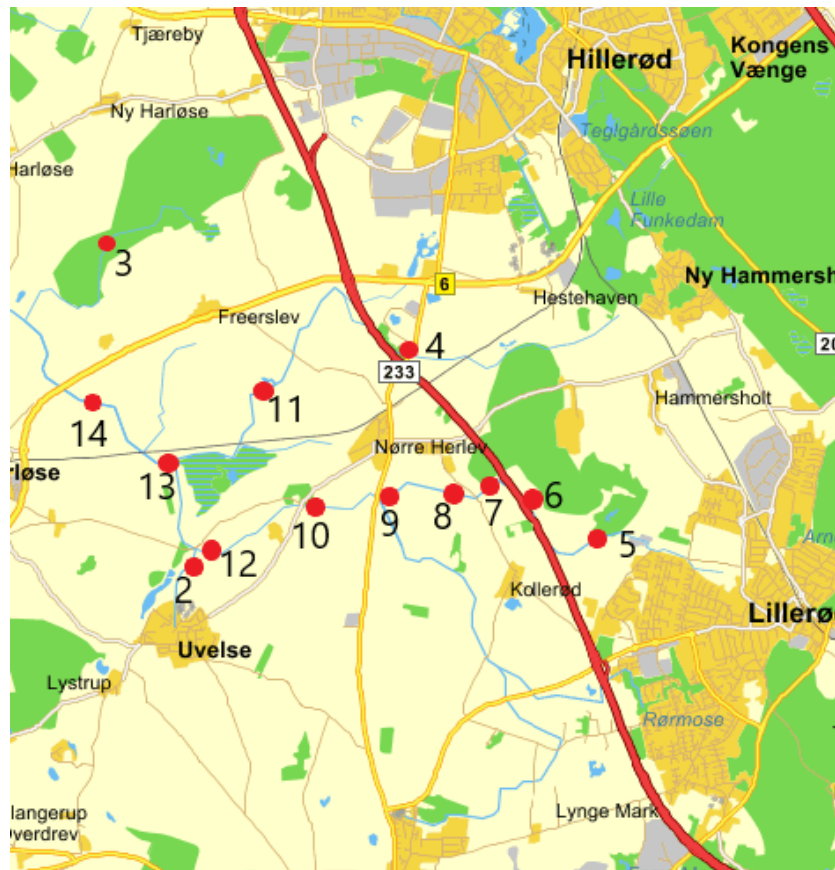
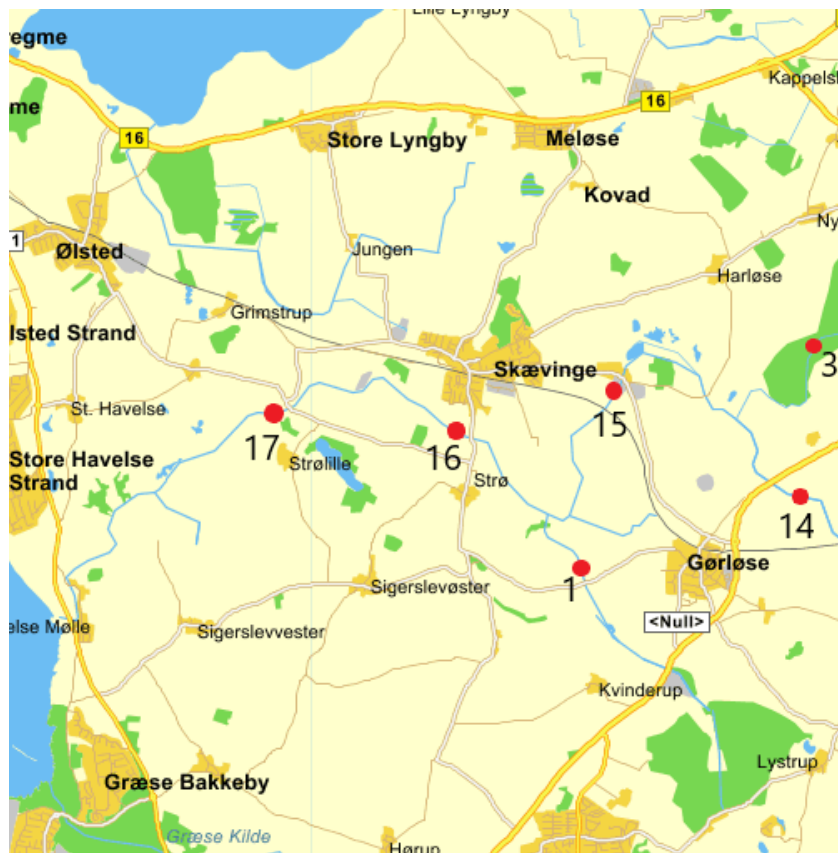
*Kort 1. Oversigtskort over stationerne i Havelse Å systemet. Mål ca. 1 : 100.000.*

Der blev udvalgt i alt 17 stationer i Havelse Å systemet jævnfør tabel 1 og kort 1.

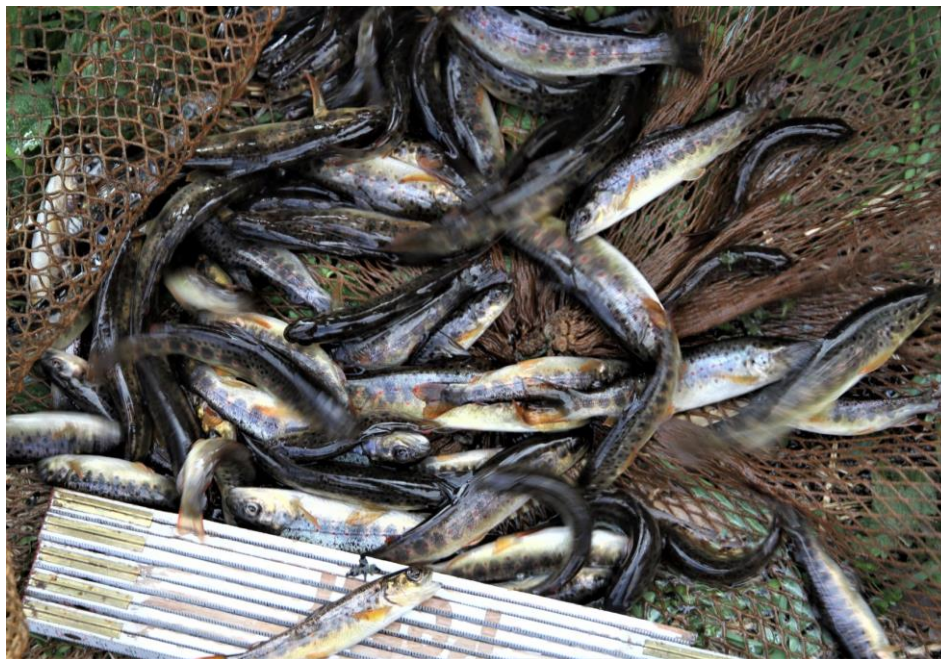
Foto 1. Sådan 80 stk. ½ års ørreder pr. 100 m<sup>2</sup> kræves for at vandløbet har en god økologisk tilstand.

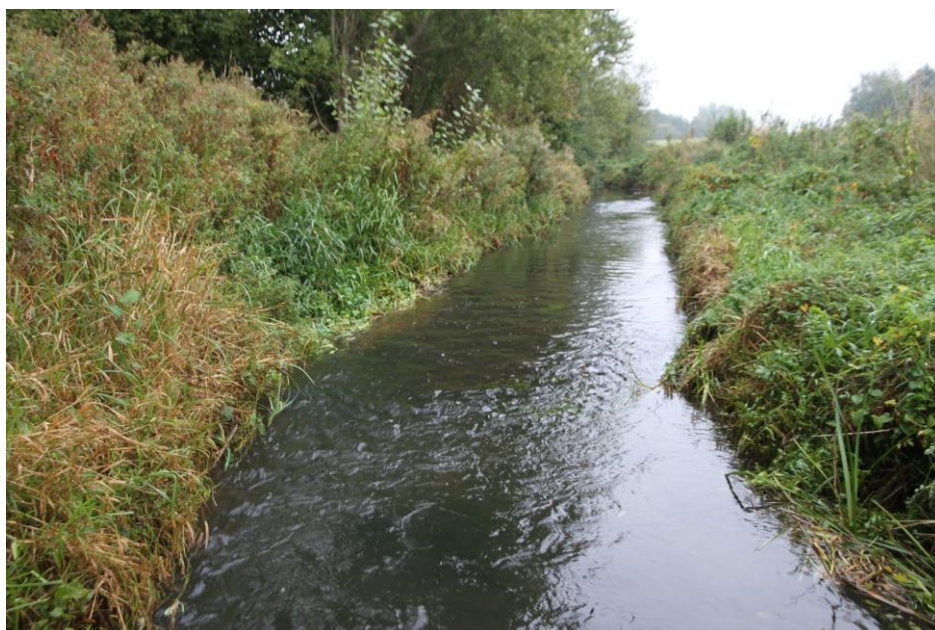
*Foto 2. Strækningen ved Ålykke mangler sten.*

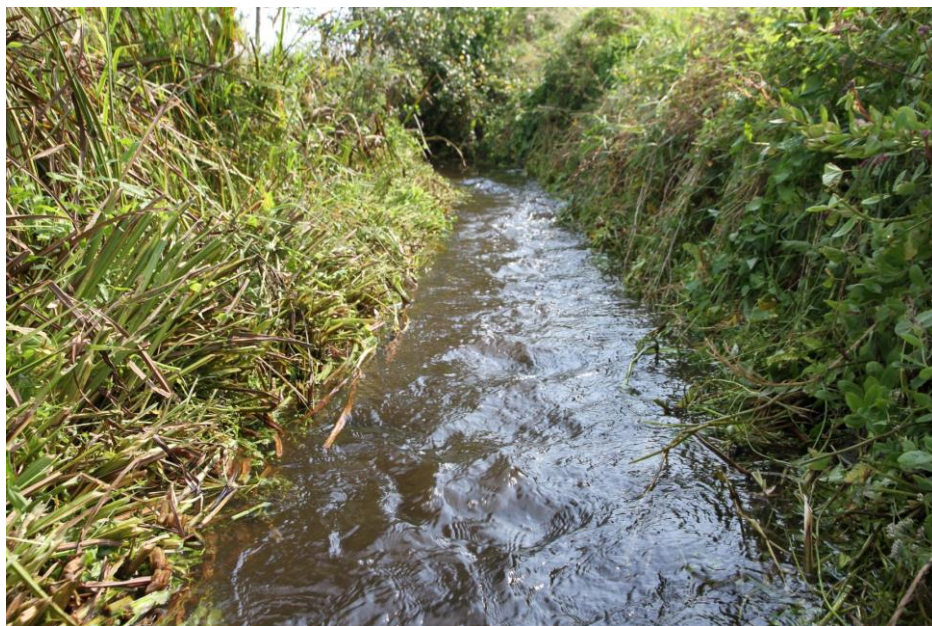
*Foto 3. Strækningen ved Lynge Bro har godt fald og meget gydesubstrat, men der mangler skjulesteder efter grødeskæring.*

Der var ved undersøgelserne ikke endnu skåret grøde alle steder. De steder hvor skæringen kunne vurderes, var den hovedsageligt udført miljøvenligt dog undtagen ved Lynge Bro, hvor al vegetation, også det vigtige udhæng, var skåret bort.

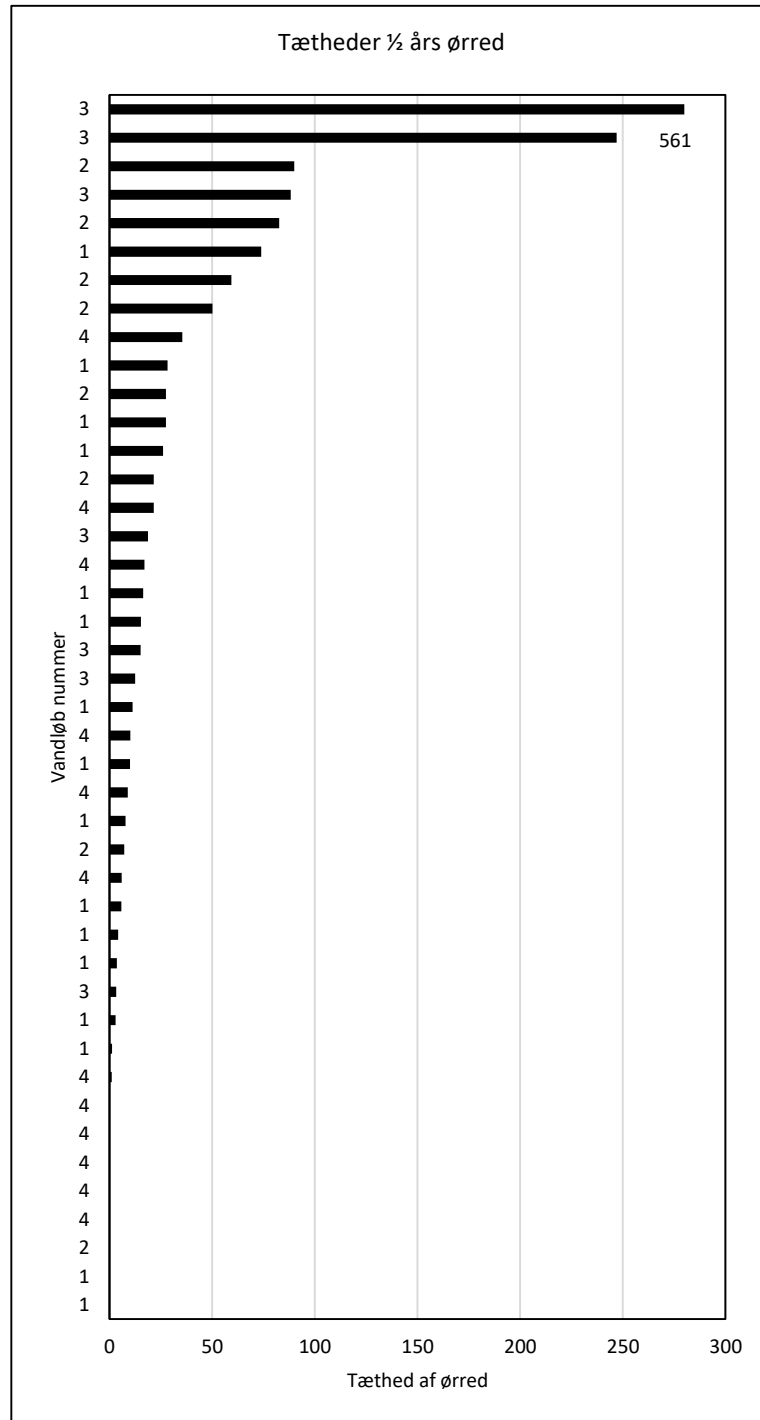
*Figur 5. Tætheder af ½ års ørreder (6 – 12 cm) i antal pr. 100 m<sup>2</sup> i efteråret 2019 i 4 sjællandske vandsystemer på 42 stationer egnet for ørred. 1: Tuse Å /4/. 2: Elverdams Å systemet /13/. 3: Tilløb til Søborg Sø/Orebjerg Rende (søjlen for 561 stk./100 m<sup>2</sup> er forkortet af visuelle årsager) /8/ samt 4: Havelse Å systemet.*
