Plan for fiskepleje i **tilløb til Roskilde Fjord**

Plan nr. 104-2024

Distrikt 03, vandsystem 01-26

Faglig rapport nr. 104 fra DTU Aqua, Institut for Akvatiske Ressourcer, Sektion for Ferskvandsfiskeri og -økologi.

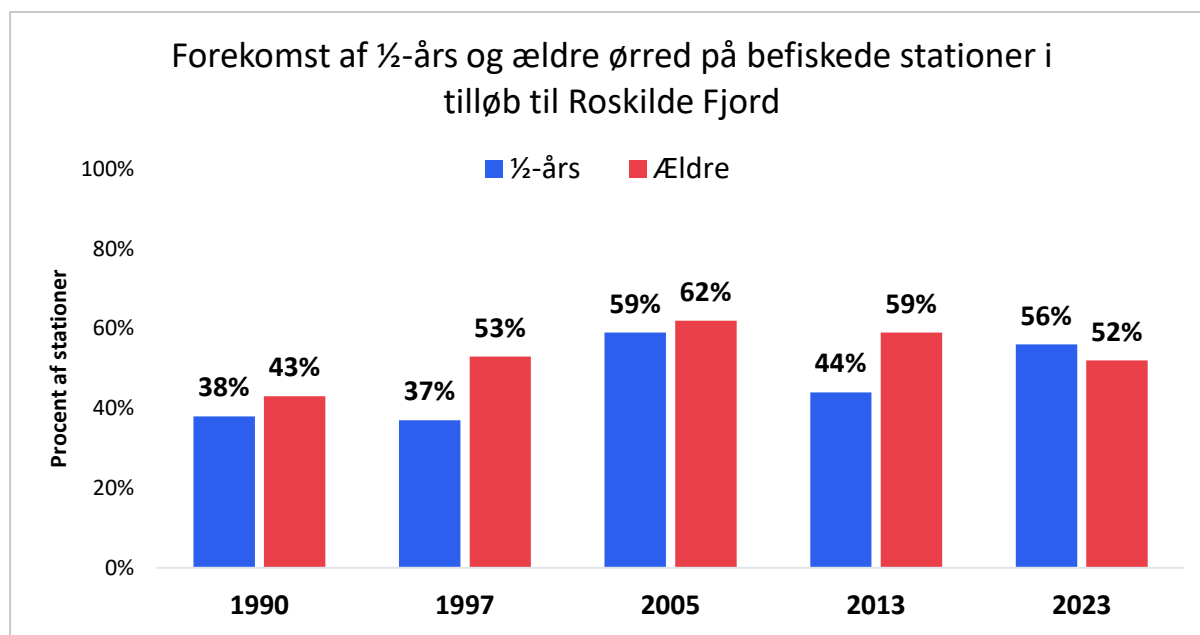
Figur 1. Udvikling i den %-vise andel af befiskede stationer med fangst af ½-års ørred og ældre ørred. I opgørelsen indgår befiskede stationer med biotopkarakteren 1-5.

I figur 1 og tabel 3 er resultaterne fra denne og tidligere bestandsanalyser samlet for at give et overblik over udviklingen i ørredbestandens udbredelse i perioden fra 1990 til 2023.

Det fremgår af figur 1 og tabel 3, at der er sket en mindre fremgang i antallet af befiskede stationer hvor der blev fundet ½-års ørred (naturlig yngel) i forhold til den sidste undersøgelse i 2013. Der er i 2023 fundet ½-års ørred på 45 (56 %) af de befiskede stationer sammenlignet med 34 (44%) i 2013.

Andelen af stationer med ældre ørred har været svagt faldende siden undersøgelsen i 2005, men har ellers generelt ligget relativt stabilt igennem hele perioden fra 1990.

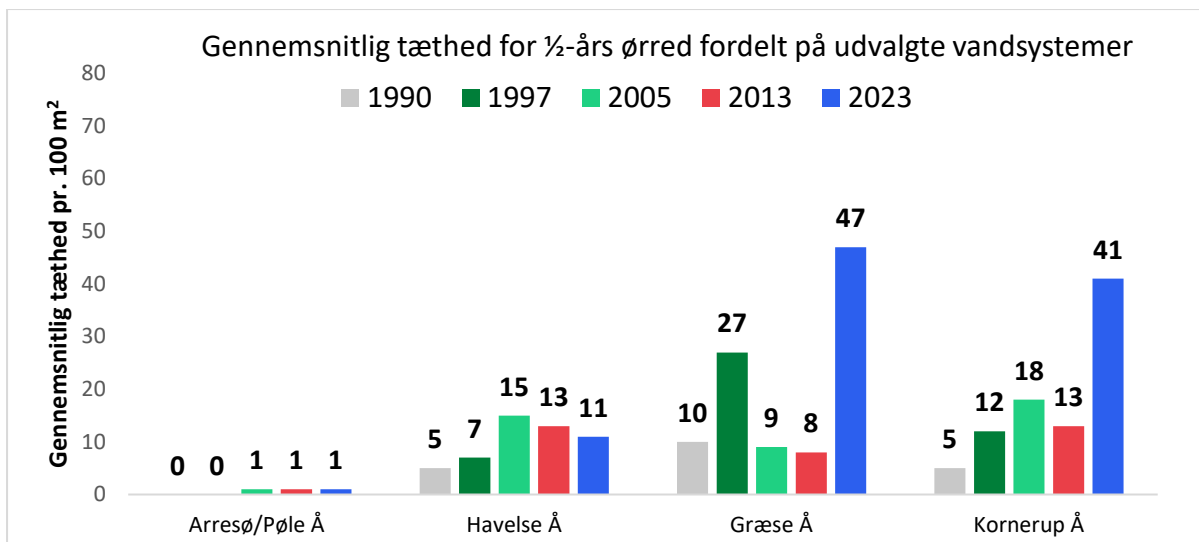
Figur 3. Udvikling i den gennemsnitlige tæthed af ½-års ørred fordelt på udvalgte vandsystemer. I data indgår befiskede stationer med biotopskarakter 1-5. Tætheden er målt som antal ørred pr. 100 m² vandløbsbund. Tætheden pr. løbende 100 meter fremgår i bilag 1.

For vandsystemerne Græse Å og Kornerup (figur 3) er der sket en stor fremgang i den gennemsnitlige tæthed af ½-års ørred fra 2013 til 2023.

For Græse Å-systemet, hvor der er befisket hhv. 7 og 8 stationer i 2013 og 2023, skyldes den store fremgang i den gennemsnitlige tæthed særligt station 4 (Hauge Mølle) hvor der blev fundet en høj tæthed af ½-års yngel på 222 stk. pr./100 m².

For Kornerup Å-systemet er der i både 2013 og 2023 befisket 30 stationer. Her skyldes den store fremgang i den gennemsnitlige tæthed især station 11 og 13 (Darup Rende og Svogerslev Bæk) med høje tætheder af ½-års ørred på hhv. 505 og 326 stk. pr./100 m².
