Fiskeundersøgelser i Gribskov Kommune 2022

Højbro Å systemet
Orebjerg Rende

- Titel: FISKEUNDERSØGELSER I GRIBSKOV KOMMUNE 2022
Fiskebestanden i Højbro Å systemet og Orebjerg Rende. Fysiske forhold, fiskearter, fiskeindeks og udvikling

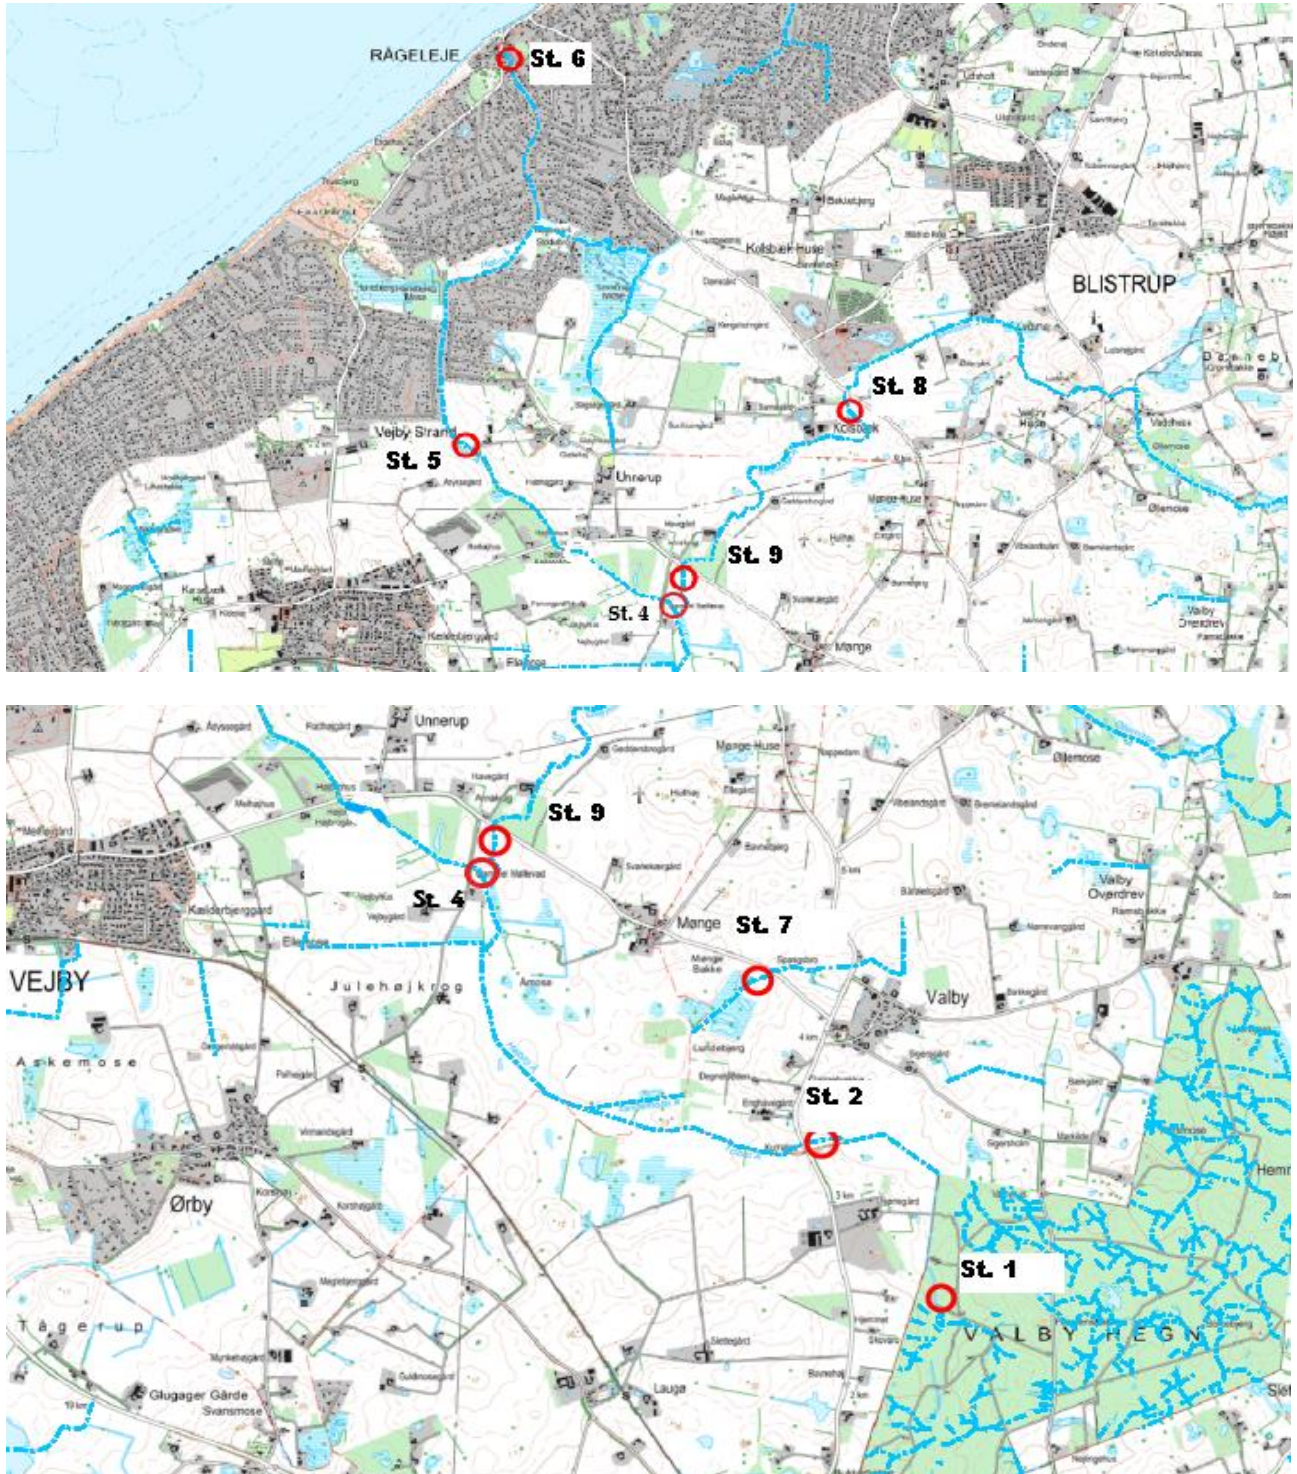
Figur 1. Kort over stationerne. Kort fra Miljøportalen. Station 4 blev i 2022 flyttet 200 m opstrøms, så den er mere repræsentativ for delstrækningen.

Der blev valgt 8 repræsentative stationer i Højbro Å systemet og 1 i Orebjerg Rende. Jævnfør figur 1 og tabel 1.

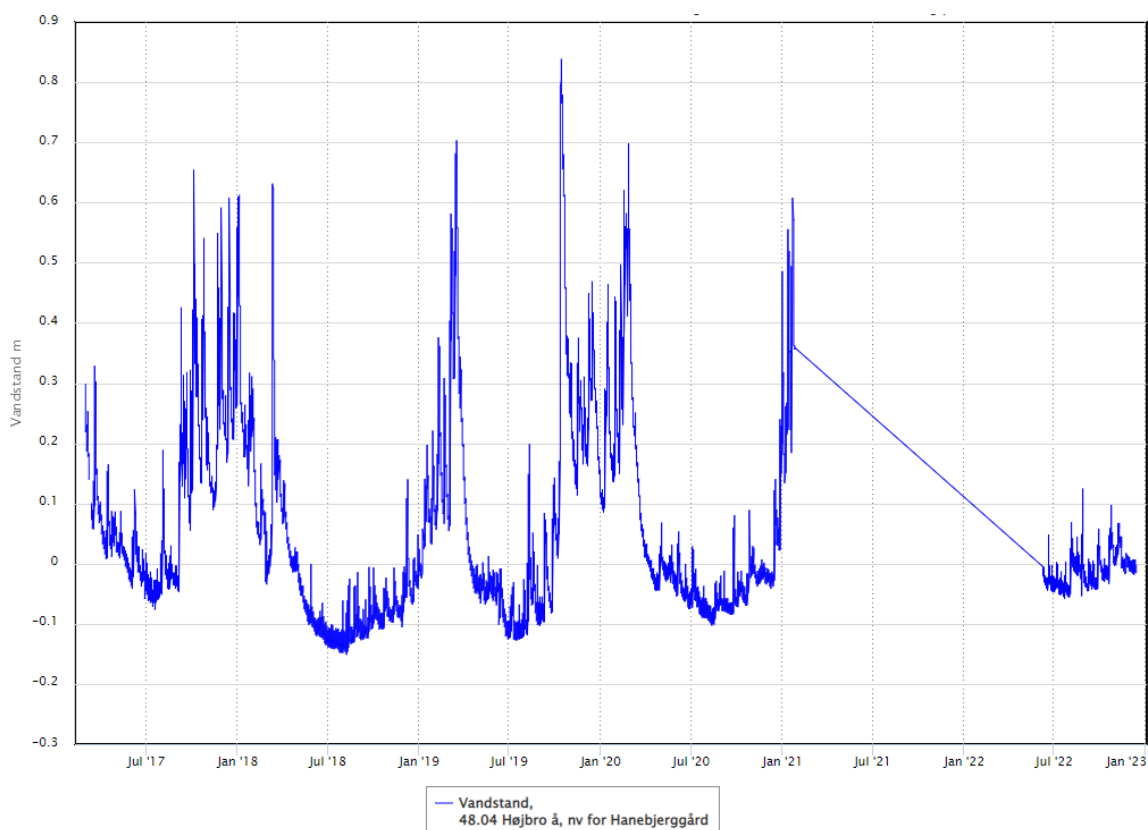
Figur 2. Vandstand i Højbro Å ved Hanebjerggård (st. 48.04) i perioden maj 2017 til december 2022. Måleren virkede ikke i perioden januar 2022 til juli 2022. Fra www.vandportalen.dk

Det fremgår af figur 2, at vandstanden og dermed også vandføringen i nedre Højbro Å varierer meget over året og var meget lille om sommeren i det ekstremt tørre år 2018. Der mangler data for 2021 og vinteren 2022, men det ser ud til, at sommervandføringen har været svagt stigende siden 2018 og at den, vurderet på vandstanden, var større i sommeren 2022 sammenlignet med de foregående 3 år med målinger.

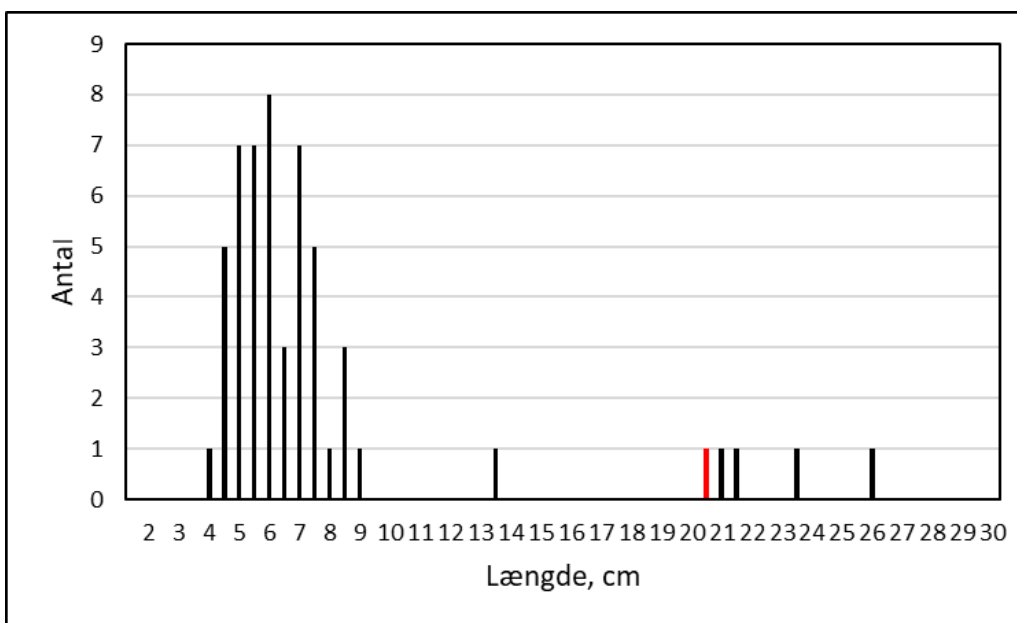
Figur 6. Længde-hyppighedsfordeling for ørred i Orebjerg Rende i 2022. En 1½ års var udsat (med rød).

I Orebjerg Rende var ½ års ørrederne væsentligt mindre med mellem 4 og 9 cm jævnfør figur 6.
