NOTAT

Fremgang i ørredbestanden efter restaurering af Tversted Å

Af Jan Nielsen, fiskeplejekonsulent

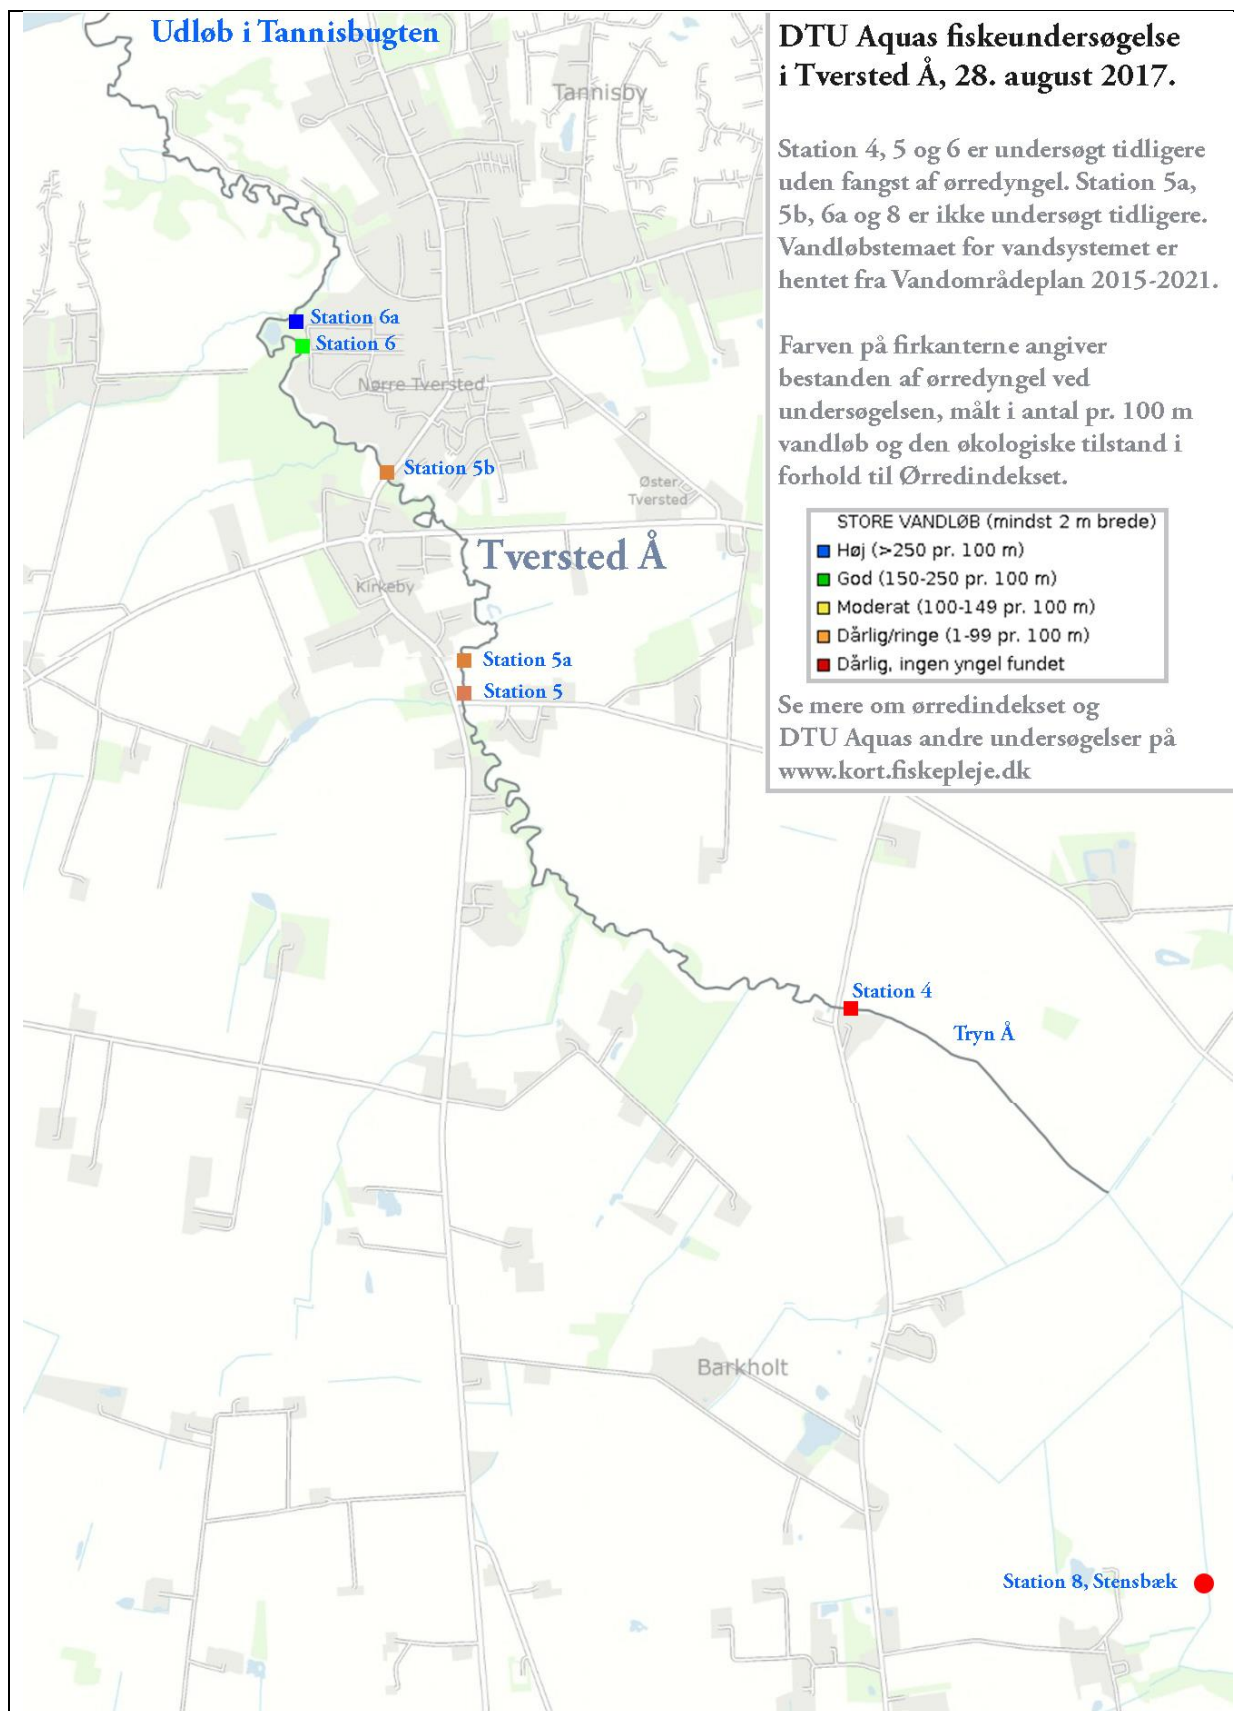
Det vurderes, at de gode bestande på station 6 og 6a alene skyldes gydning på de gydebanker nedstrøms Aabo Camping, der blev udlagt inden gydesæsonen 2016-2017, og hvor der er observeret gydning.

Der blev kun fanget en enkelt ørredyngel på station 5 og 5a, selv om der er observeret ni gydninger på de gydebanker, der er etableret på de befiskede strækninger. Manglen på yngel vurderes at skyldes den kraftige sandindlejring, der blev konstateret ved undersøgelsen.

Ved station 5b har der været mangel på gydegrus, men der blev udlagt gydebanker efter gydesæsonen 2016-2017. Ved undersøgelsen i august havde disse altså ikke været brugt til gydning. Forekomsten af ørredyngel her kan dog skyldes den udlægning af klækkbakker med befrugtede ørredæg, som foreningen har foretaget nær disse strækninger sidste vinter.
