Plan for fiskepleje i vandløb på Fyn, Ærø og Langeland

Plan nr. 62-2018

Af Michael Kaczor Holm og
Hans-Jørn A. Christensen

Faglig rapport fra DTU Aqua, Institut for Akvatiske Ressourcer, Sektion for Ferskvandsfiskeri og -økologi, nr. 62.

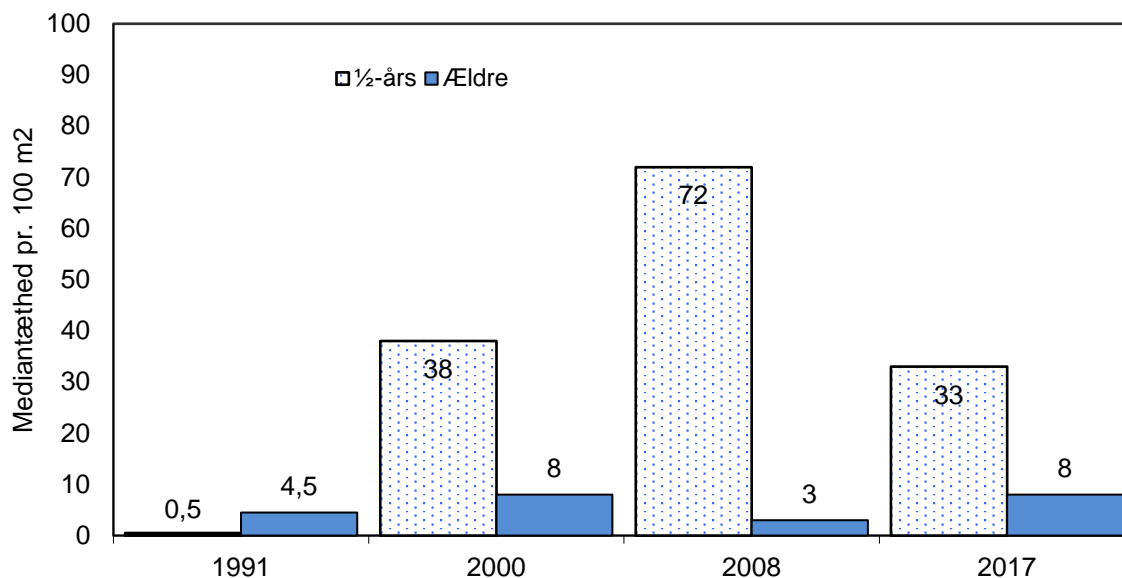
Figur 8. Udvikling i mediantæthed af ½-års og ældre ørreder på de befiskede stationer i Vindinge Å med biotopskarakter 1-5, målt som antal ørreder pr. 100 m² vandløb. Bemærk at figuren også medtager vandløb, der er bredere end to m, idet der hermed kan sammenlignes med tidligere opgørelser af data for de samme stationer.

Der er sket halvering i den gennemsnitlige tæthed af ½-års ørred, fra 89 stk./100 m² i 2008 til 43 stk./100 m² i 2017 (tabel 10). Tilsvarende er mediantætheden i samme periode faldet fra 72 stk./100 m² til 33 stk./100 m² (figur 8).

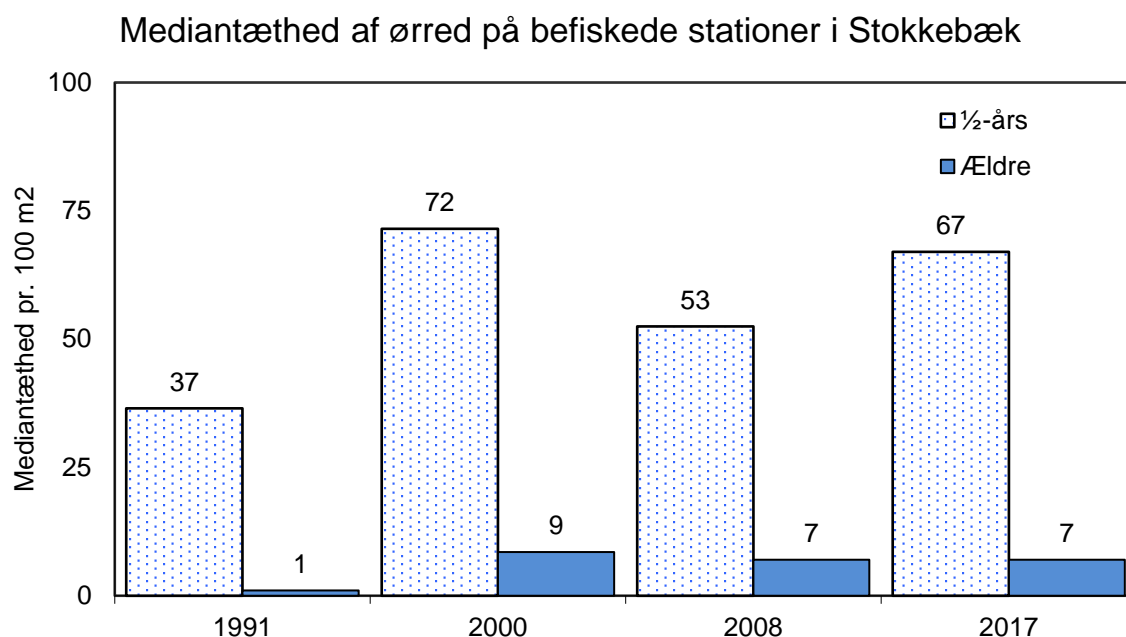
Figur 12 . Udvikling i mediantæthed af ½-års og ældre ørreder på de befiskede stationer i Stokkebæk.

I figur 11 og 12 samt tabel 13 og 14 er resultaterne fra bestandsanalyserne i Stokkebæk samlet for at give et overblik over udviklingen i ørredbestanden i perioden fra 1966 til 2017.
